Sonderdruck aus bbr Fachmagazin für Brunnen- und Leitungsbau,  
Ausgabe 12/2010

## Sanierung eines 38 Jahre alten GFK-Brunnens

Dipl.-Ing. Daniel Lang  
Dipl.-Geol. Benno Grassl

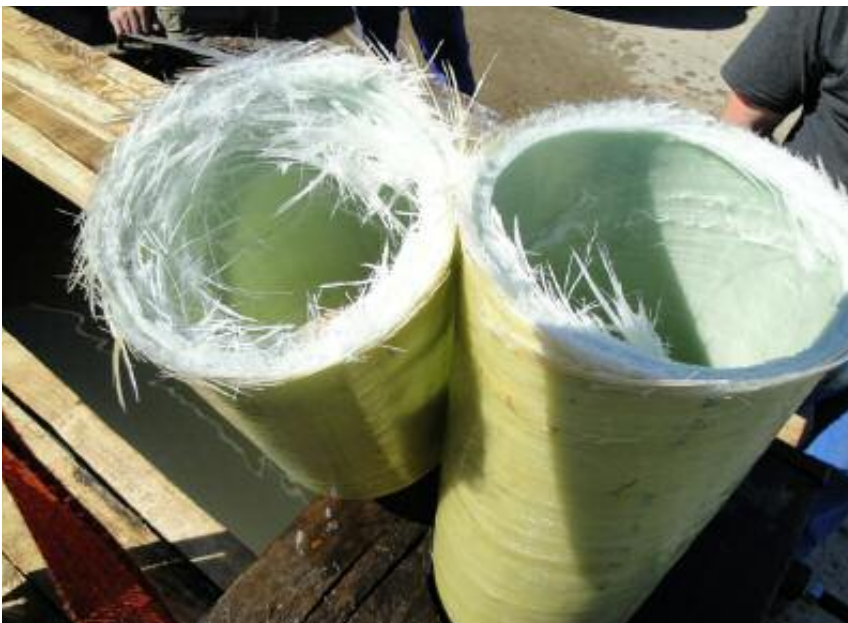
Abb. 1 Detailansicht Brunnen 1: IST-Zustand und Ausführung

Um Erkenntnisse über das Perforieren der GFK-Rohre zu erlangen, wurden verschiedene Methoden zum Öffnen der Rohre gegeneinander abgewogen. Aufgrund des unsicheren Ausbaustandes kam eine Perforation über Hohlchargen (Jet-Streaming-Verfahren) oder HD-Technik mit Schneidsand nicht infrage. Die Gefahr der vollständigen Zerstörung des Brunnens wurde als zu groß eingeschätzt. Ein Perforieren der Rohre mittels reinen Hochdruckwasserstrahls wurde im Vorfeld an einem Muster DN 200 auf dem Betriebsgelände der Firma NORD Bohr und Brunnenbau GmbH getestet. Die Ergebnisse dieses Versuches waren eindeutig und auch zu erwarten: eine Perforation mit Wasserhochdruck ist möglich, allerdings fransen die Löcher so stark aus, dass sich der Durchmesser leicht verringert. Somit kann nicht gewährleistet werden, dass die vorgesehenen Innenrohrmanschetten diese aufgetulpten Löcher abdecken können. Zusätzlich wurde auch das Schneiden durch Wasserhochdruck getestet; wie beim Perforieren zerfranst das Material erheblich (Abb. 1). Aus den vorher beschriebenen Gründen ent- ►

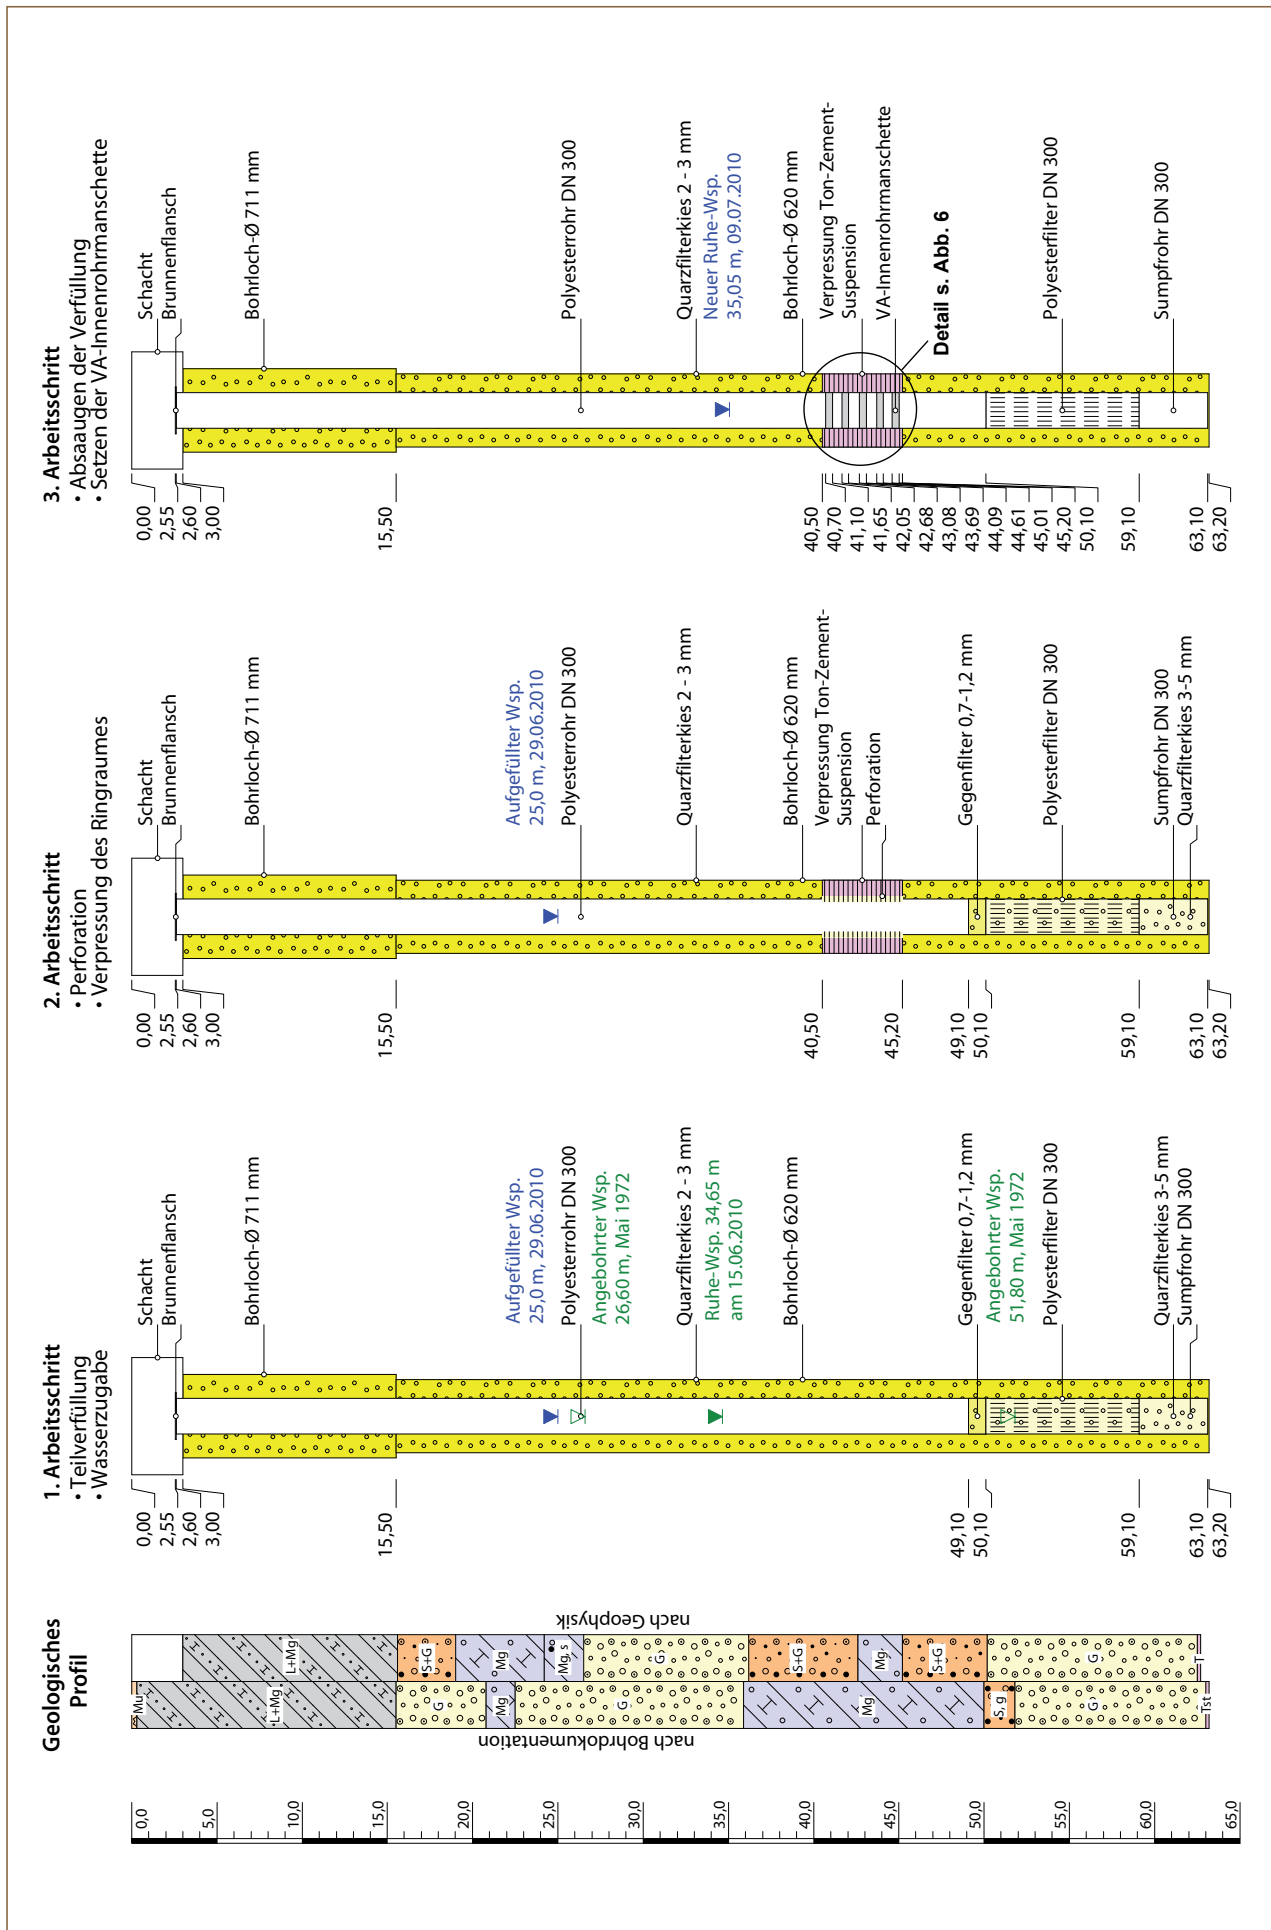
Der Brunnen wurde 1972 mit einem Durchmesser von 711 mm bis etwa 15,5 m unter GOK und mit 620 mm bis Endteufe als Trockenbohrung im Greiferbetrieb abgeteuft. Die vorliegenden Ausbaudaten waren unvollständig. So war beispielsweise unbekannt, ob Bohrrohre im Boden verblieben sind. Bekannt war, dass der Brunnen in dem Tonsteinhorizont bei etwa 63 m unter GOK abgesetzt wurde. Der Brunnen wurde dann als Vollkommener Brunnen im 2. Horizont mit 9 m Filter ausgebaut. Als Ausbaumaterial wurde sowohl für die Filter- als auch für die Aufsatzrohre das Anfang der 70er Jahre gerade für den Brunnenbau auf den Markt gekommene, glasfaserarmierte Polyesterharz, kurz GFK, in DN 300 verwendet. Als Filter wurde ein kiesbeklebt Filterrohr eingebaut. Die Ringraumverfüllung wurde

über die gesamten Ausbauteufe mit einem Quarzfilterkies der Körnungsgruppe 2 bis 3 mm geschüttet (Abb. 2).

Abb. 2 Detailsicht Brunnen 1: IST-Zustand und Ausführung

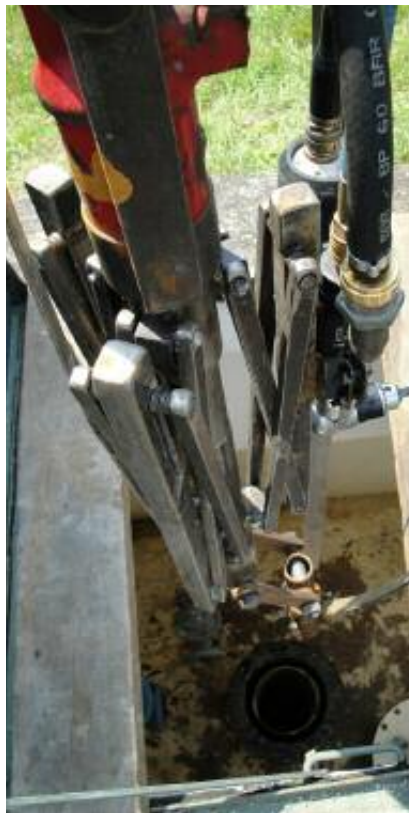
Abb. 3 Das Perforationsgerät vor dem Einbau in den Brunnen

Da sich der glasfaserverstärkte Kunststoff wesentlich in der Bearbeitung von herkömmlichen Kunststoffen wie PVC und PE-HD unterscheidet, wählte man eine neuartige Perforationsmethode. Verwendet wurde eine Winkelbohrereinheit, die von Übertage aus gesteuert 10 mm große Löcher in die Ausbauperforierung bohrte. Bereits bei früheren Bauvorhaben waren von der Firma NBB, Perforationslöcher mit einer ähnlichen Konstruktion in Brunnenbauten hergestellt worden. Für den Andruck der Maschine wurde eine Scherenkonstruktion angefertigt, welche zeitgleich nach allen Richtungen öffnet (Abb. 3).

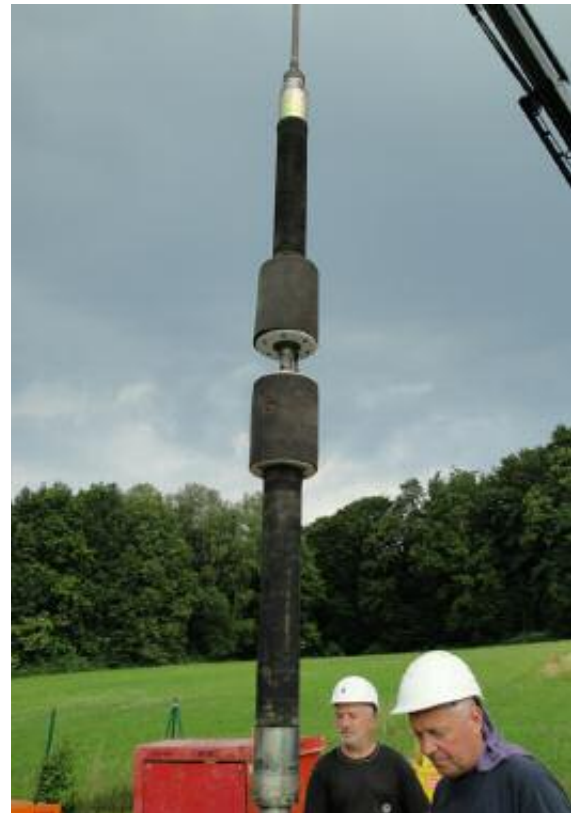
Abb. 5 Die Doppelpackergarnitur

Die Doppelpackergarnitur bestand aus zwei Schlauchpackern (Abb. 5). Als Verpressmaterial wurde das Tonmehl-Zement-Fertiggemisch Brutoplast 70 verwendet. Das Gemisch mit 70 % Ton und 30 % Zement wurde zur besseren geophysikalischen Nachweisbarkeit mit einem speziellen Markierungsmittel versetzt. Das Anmischen und Einbringen der Suspension erfolgte über einen Kolloidmischer und eine Doppelkolbenverpresspumpe. Neben dem theoretischen

Porenvolumen wurde als weiteres Abbruchkriterium ein Verpressdruck von 8 bar angesetzt, um die Außendruckfestigkeit der Rohre nicht zu überschreiten. Die Verpressungen verliefen weitestgehend drucklos. Eine Rückstellprobe je Perforationsebene gab Rückschlüsse über den Aussteifungsfortschritt des Materials und diente gleichzeitig als Indikator zum Ausbau der Doppelpackergarnitur, damit diese nicht mit einzementiert wurde.

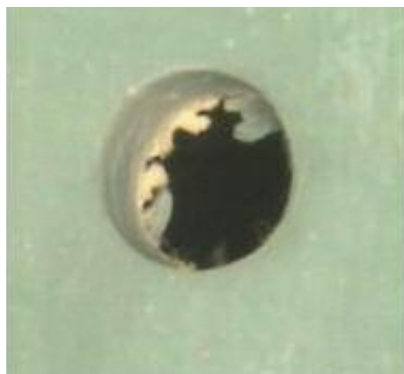
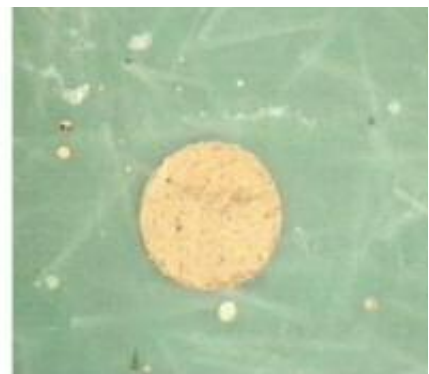
Abb. 4 Perforationslöcher: linkes Loch vor und rechtes Loch nach der Verpressung

Die Perforation selbst erfolgte wie bereits erwähnt unter Zugabe von Frischwasser und unter Begleitung einer handgeführten Unterwasserkamera. Aufgrund der durchgeführten geophysikalischen Voruntersuchung wurden die Perforationsebenen in den Bereichen 45, 44, 43, 42 und 41 m unter GOK durchgeführt, um die Bereiche von störenden Rohrverbindungen zu meiden. Insgesamt wurden je Ebene sechs Löcher mit einem Versatz von 60° in den GFK-Ausbau gebohrt (Abb. 4). Die Perforationen und die Durchführung der Verpressung wurden abwechselnd für jede Ebene als gemeinsamer Arbeitsschritt durchgeführt.

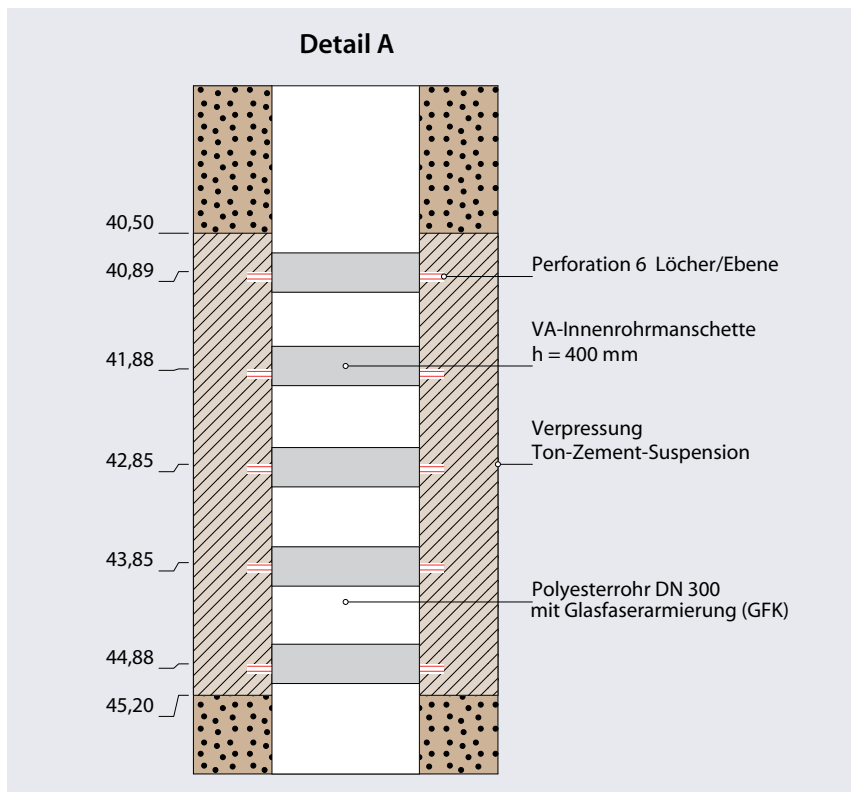
Abb. 6 Detail zur genauen Lage der Verpressung und der Manschetten

Die geophysikalische Nachkontrolle zeigte, dass die drucklos eingebrachte Tonmehl-Zement-Suspension in sämtliche Porenräume des Ringraumes innerhalb der Perforationsebenen eingelaufen war. Die Kornmatrix wurde dabei vollständig erhalten. Durch das verwendete Markierungsmittel konnte die Suspension besonders gut nachgewiesen werden. Die zum Einsatz gebrachte segmentierte Gammamessung wies eine homogene, auf den gesamten Umfang verteilte Abdichtung auf.

zur Vermeidung einer Verschleppung von Suspension in den Filterbereich, erfolgreich war. Es fanden sich keinerlei Suspensionsreste unterhalb der projektierten Nachdichtungsebene (**Abb. 6**).

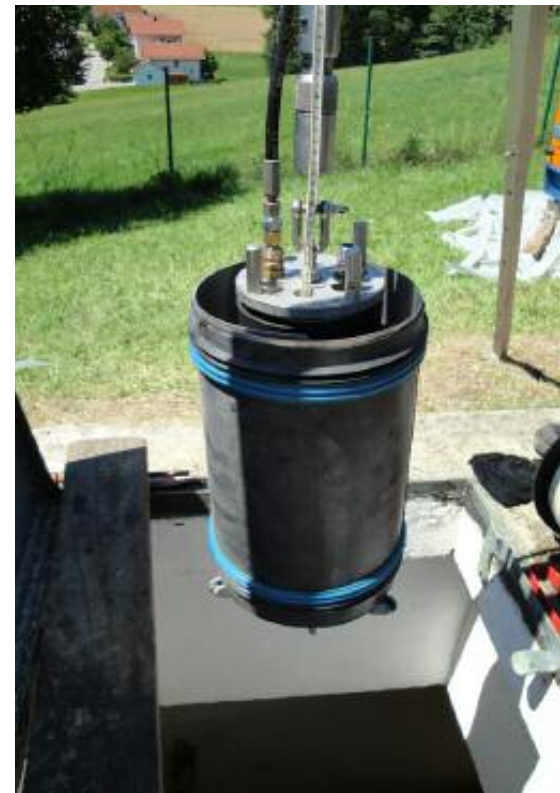
Abb. 7 Die Innenrohrmanschette zusammen mit dem Packer vor dem Einbau

Aufgrund von mechanischen und hydraulischen Beanspruchungen im späteren Brunnenbetrieb war es zwingend erforderlich, die Perforationslöcher mit Edelstahl-Innenrohrmanschetten abzudecken. Die verwendeten V4A-Manschetten sind mechanisch verspannbar. Der Verschlussmechanismus ist stufenlos verstellbar, sodass die Manschette passgenau an den Ausbaudurchmesser angelegt werden konnte. Zur Abdichtung gegen die Ausbauperforation befanden sich auf dem trinkwassertauglichen EPDM-Gummi zwei Dichtlippen.

Die Manschette wurde gemeinsam mit einem Setzpacker am Seil in den Brunnen auf die gewünschte Teufe gelassen (**Abb. 7**). Durch Aufblasen des Packers mittels Druckluft wurde die Manschette

geöffnet und an den Brunnenausbau gedrückt. Der Innendurchmesser verjüngte sich durch den Einbau um etwa 1 cm.
