Sonderdruck aus bbr Fachmagazin für Brunnen- und Leitungsbau,
Ausgabe 6/2017

Vom Rückbaukonzept zur Komplettsanierung: Sanierung des Tiefbrunnens P71 in Ludwigshafen am Rhein

Daniel Lang, Dipl.-Ing.

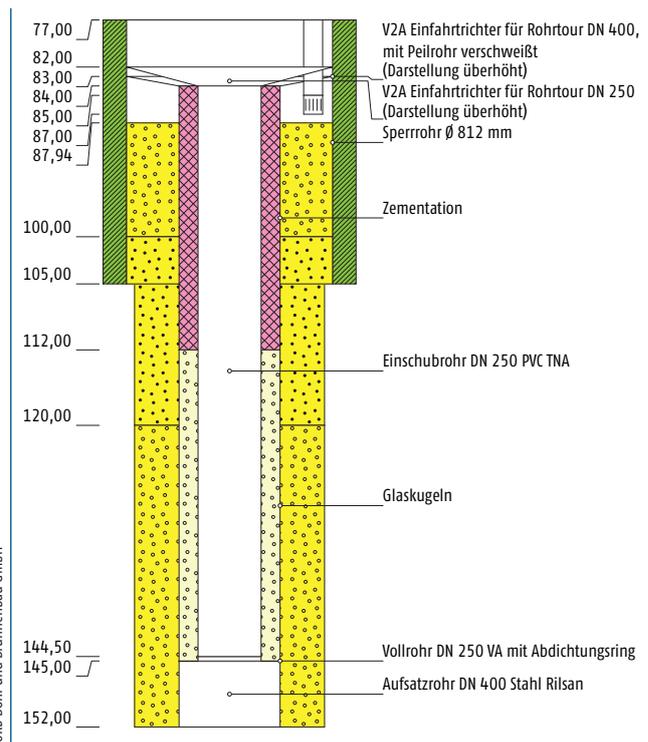
Abb. 1 – Detailzeichnung Trichterkonstruktionen

Ein für die Sanierung neuralgischer Punkt innerhalb des Brunnenbauwerkes stellt zweifellos der Bereich des eingebauten PVC-Inliners dar. Dieser wurde verloren eingebaut und hängt somit frei im Brunnenausbau. Als Abwerfer für den verlorenen Einbau und gleichzeitig Einfahrhilfe für spätere Werkzeuge wurde der Inliner am Kopf mit einem massiven Edelstahl-Trichter ausgerüstet (Abb. 2). Der ursprünglich und ebenfalls verloren eingebaute Brunnenausbau DN 400 hatte auch schon solch einen Trichter. Dieser Trichter hatte zudem noch einen Anschluss für eine 3"-Peilrohrleitung, die im Inneren der Mantelrohre durch den Trichter in den Ringraum geführt wurde. Abbildung 1 zeigt im Detail die komplexe Situation in diesem Bereich. Der Inliner selbst hatte am unteren Ende ein 0,5 m langes VA-Rohr mit Abdichtungsring zum Ausbau DN 400.

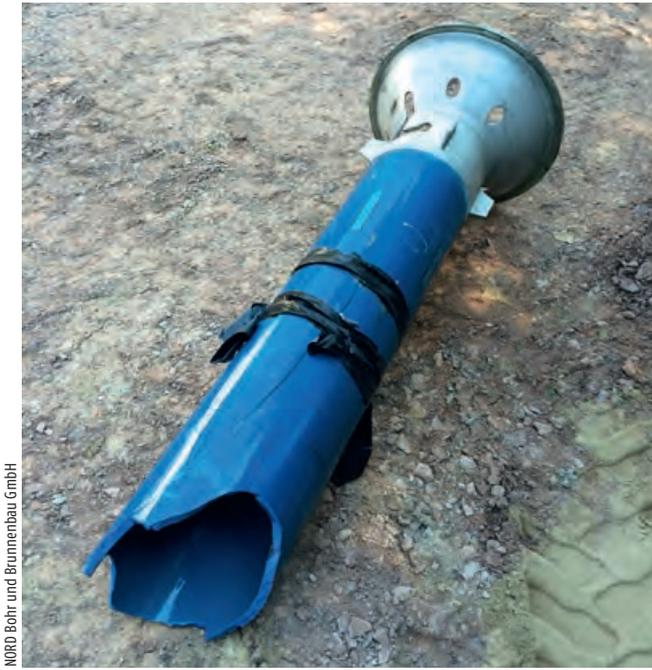
Abb. 2 – Geschnittener und gebogener Einfahrtrichter des Inliners

- Herstellen von drei Rohrschnitten bei 85,5, 105 und 125 m unter GOK im PVC-Inliner DN 250 KV mittels Sprengtechnik unter Kamerabegleitung. Der oberste dieser Rohrschnitte diente der Trennung der Verbindung zwischen VA-Einfahrtrichter und dem Inliner DN 250 KV.
- Bergen des VA-Trichters mittels umgearbeitetem Original-Abwurfwerkzeug (Bajonett);
- abschnittsweise Überbohrung des Inliners DN 250 KV mit einer Überbohrrohrgarnitur 324 mm Ø;
- Bergen des Inliners mittels Innenrohrfänger;
- Ausfräsen von Zementationsresten an der Ausbaverrohrung DN 400 Rilsan (notwendig für weitere Rohrschnitte).

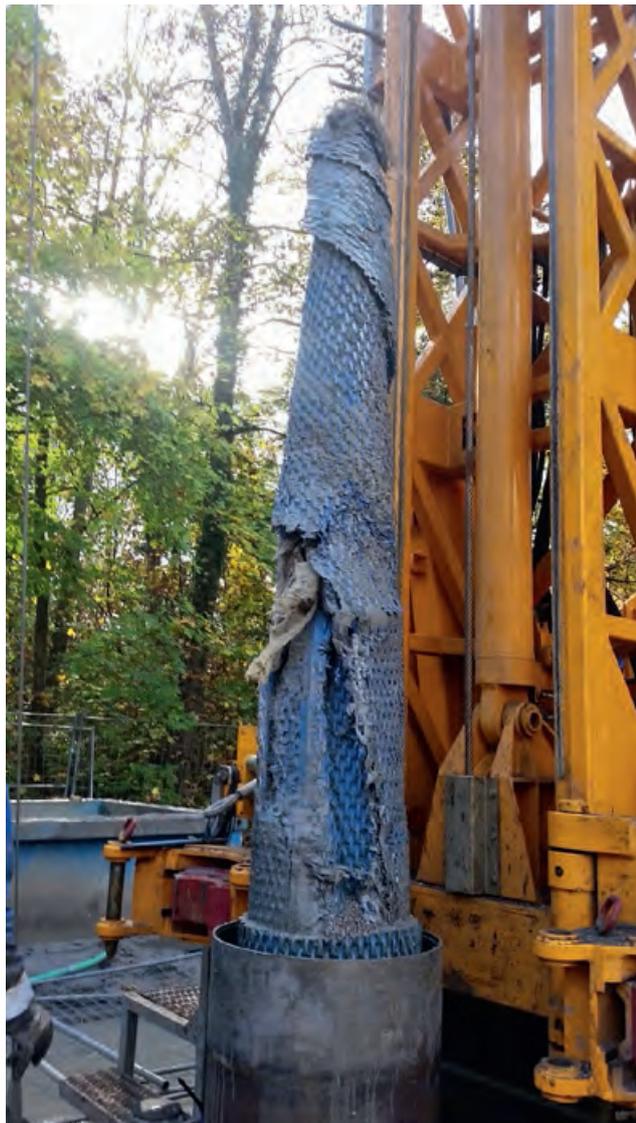
Abb. 3 – Geborgenes und langgezogenes Filterrohr

Die frühere Bauweise des Tiefbrunnens P71 ließ bei Leistungsrückgang, Versandung und Fremdzufüssen die Erneuerung der gesamten Filtergarnitur zu. Da der Aufsatz- und Filterrohrstrang verloren eingebaut war, konnte dieser wirtschaftlich überbohrt bzw. freigespült und geborgen werden (Abb. 3).

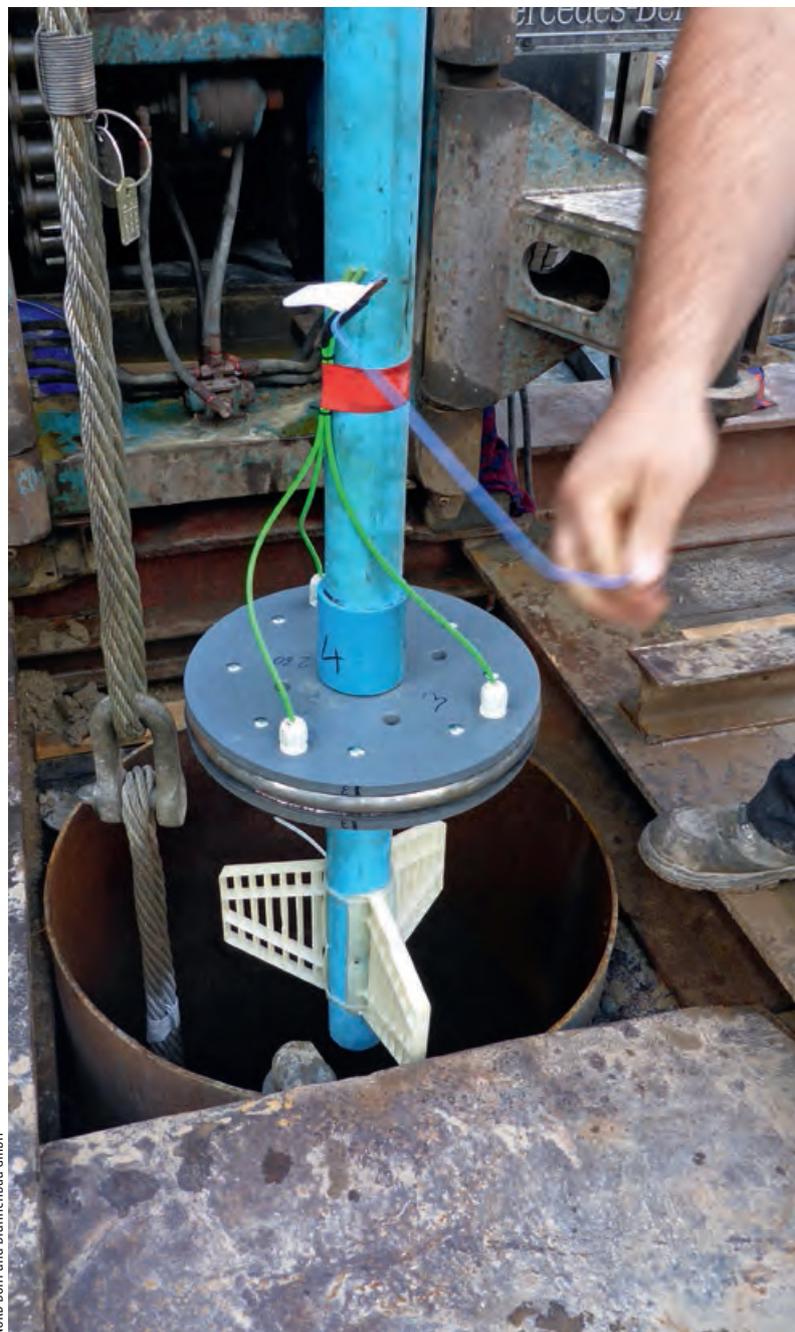
Das Schneiden des PVC-Inliners und der Stahl-Ausbaurohre in kürzere Teilsegmente erfolgte mit eigens entwickelten und vorher auf dem Sprengplatz getesteten Schneidladungen (Abb. 4). Diese funktionieren nach dem Hohlladungsprinzip und setzen das entsprechende Know-how sowie die notwendigen Zulassungen und Genehmigungen nicht nur nach dem Sprengstoffgesetz, sondern auch den Besitz gesonderter Genehmigungen durch das Bundesministerium für Wirtschaft und Energie (BMWi) voraus. Selbst hergestellte Hohl- und Schneidladungen fallen aufgrund ihrer überwiegend militärischen Verwendung nicht mehr unter das Sprengstoffgesetz. Die NORD Bohr und Brunnenbau GmbH ist derzeit deutschlandweit die einzige Brunnenbaufirma, die über diese entsprechenden Kombinationen an Genehmigungen verfügt und diese Arbeiten somit regulär verrichten darf.

Abb. 4 – Sprengtechnische Schneidladung

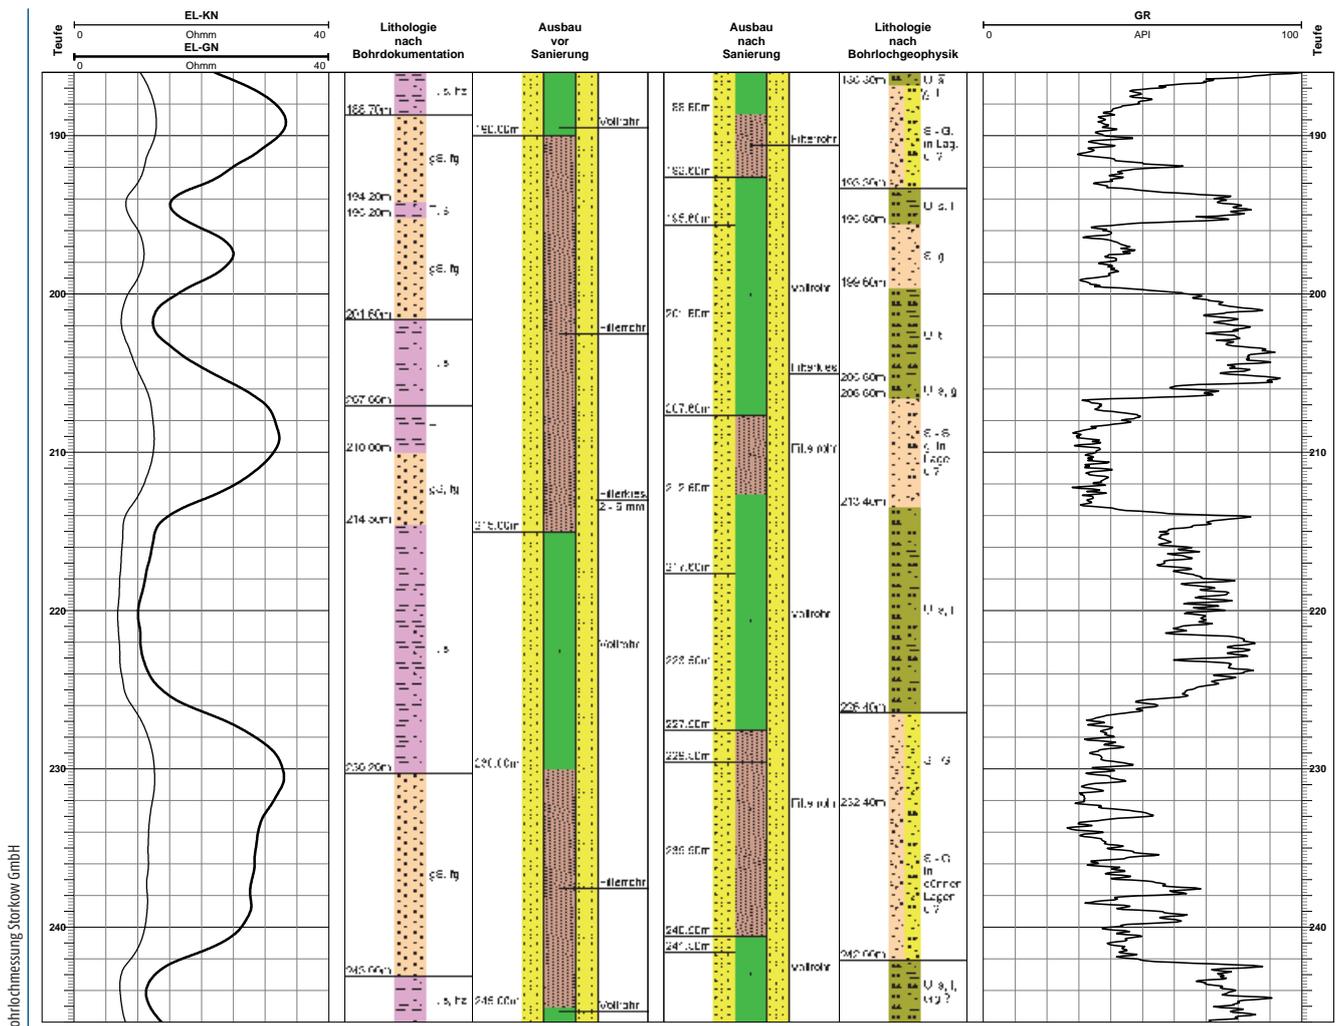
Abb. 5 – Geophysikalische Gegenüberstellung

In der vierten Phase folgte der Neubau. Nachdem die Ausbauten des Brunnens unterhalb von 105 m entfernt wurden und das Bohrloch frei geräumt war, erfolgte eine zweite Etappe der Bohrlochgeophysikalischen Vermessung. Es kamen die Messverfahren Kaliber-, Bohrlochverlauf-, Induktions-, Gamma-Ray-, Elektro-Log sowie elektrisches Leitfähigkeits- und Temperatur-Log zum Einsatz (Abb. 5). Ziel war es dabei, dass vorhandene geologische Schichtenverzeichnis zu verifizieren.

Weitestgehend bestätigte sich die Gamma-Log-Aufzeichnung aus der Ersteinrichtung des Brunnens. Dies bekräftigte, dass der frühere Brunnenausbau nicht an den Untergrundaufbau angepasst war – vermutlich, weil der Ausbau vorab festgelegt und die Rohre entsprechend bestellt worden waren. Es ist zu vermuten, dass dies auch eine Ursache für die nachlassende Leistung und den stetigen Feststoffanteil des Rohwassers des Brunnens war. Das Bohrlochverlaufs-Log zeigte, dass die Bohrung auffallend lotrecht vorgenommen wurde, was den nachfolgenden Ausbau und die Verfüllung erleichterte.
