Sonderdruck aus bbr Fachmagazin für Brunnen- und Leitungsbau,
Ausgabe 2/2007

Sanierung eines Tiefbrunnens der MVV Mannheim

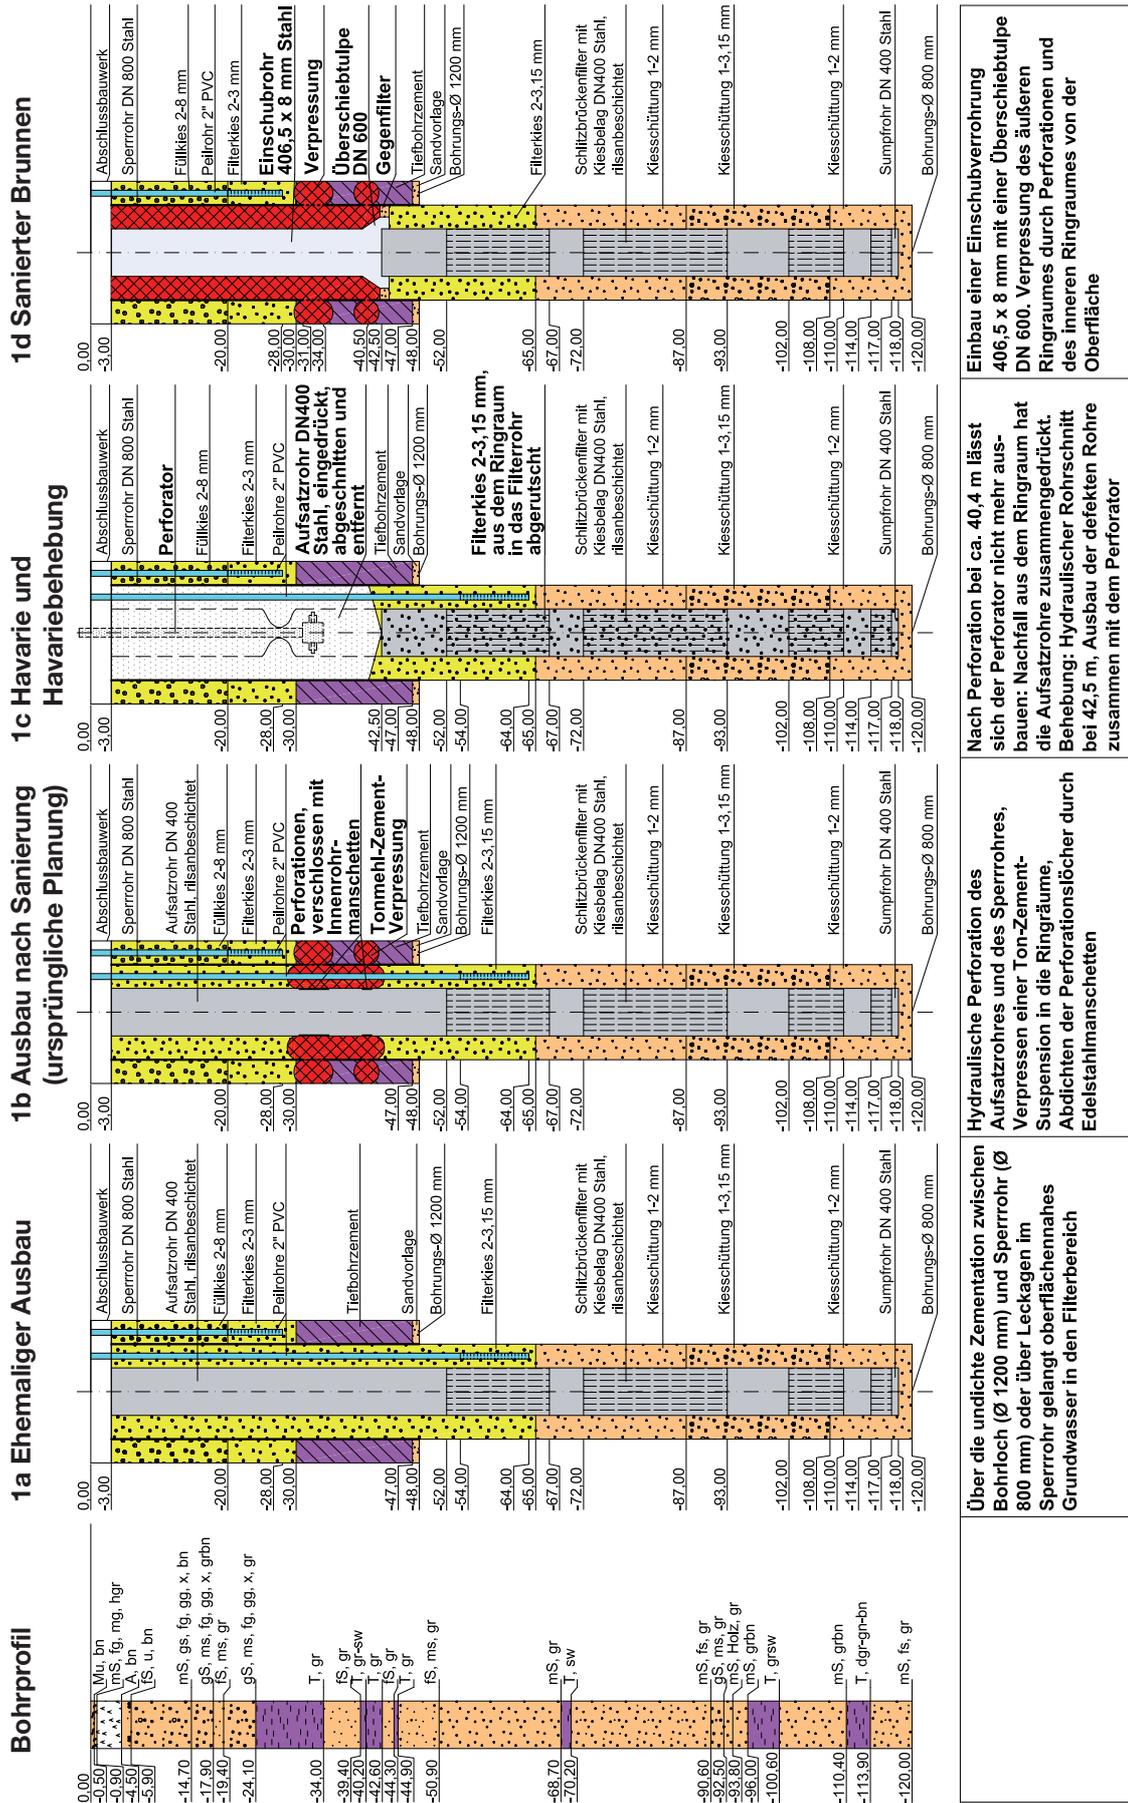
Abb. 1 Zusammenfassende Darstellung zur Sanierung eines Tiefbrunnens der MVV, Mannheim

Nach dem Ausbau der abgetrennten Brunnenrohre zeigte sich, dass eine komplette Rohrlänge (ca. 25–30 m u. GOK) zwischen den Rohrverbindern stark deformiert war (**Abb. 1c + 4 + 5**) und den Perforationsstrang eingeklemmt hatte. Die nachfolgend durchgeführte Lotung erbrachte eine Aufklärung im Brunnen bis ca. 38 m u. GOK. Die Deformation des Brunnenrohres ist nur so erklärlich, dass es infolge der Perforation zu einer schlagartigen Setzung der im Ringraum vorhandenen Verfüllung gekommen sein muss. Die nachrutschende Ringraumverfüllung erzeugte einen Druckstoß und deformierte die Brunnenrohre DN 400. Bei diesen Rohren handelte es sich um gerollte Blechrohre mit 5 mm Wandstärke nach DIN 4922. In Abstimmung mit der MVV-Projektleitung wurden die Arbeiten am 12. Januar 2006 unter Sicherung der Baustelle und der Maßgabe, ein Sanierungskonzept zu erarbeiten, vorübergehend eingestellt.

Nach Perforation bei ca. 40,4 m lässt sich der Perforator nicht mehr ausbauen: Nachfall aus dem Ringraum hat die Aufsatzrohre zusammengedrückt. Behebung: Hydraulischer Rohrschnitt bei 42,5 m, Ausbau der defekten Rohre zusammen mit dem Perforator

Über die undichte Zementation zwischen Bohrloch (Ø 1200 mm) und Sperrrohr (Ø 800 mm) oder über Leckagen im Sperrrohr gelangt oberflächennahes Grundwasser in den Filterbereich

Einbau einer Einschubverrohrung 406,5 x 8 mm mit einer Überschiebltule DN 600. Verpressung des äußeren Ringraumes durch Perforationen und des inneren Ringraumes von der Oberfläche

Hydraulische Perforation des Aufsatzrohres und des Sperrrohres, Verpressen einer Ton-Zement-Suspension in die Ringräume, Abdichten der Perforationslöcher durch Edelstahlmanschetten

Der Einbau des Inliners gelang ohne technische Probleme. Der innere Ringraum wurde steigend vollständig aufgefüllt. In den äußeren Ringraum wurden ca. 1,6 m² Suspension verpresst, was bei einem angenommenen Porenvolumen von 25 Prozent ca. 10 m Dichtstrecke im Ringraum entspricht. Das Entsandern des Brunnens gestaltete sich zeitaufwändig, aber problemlos. Da die abschließende TV-Belegkontrolle Reste der abgerutschten Ringraumverfüllung in den oberen Filterschlitz zeigte, wurde der Brunnen abschließend einer HD-Reinigung unterzogen. Der Ist-Zustand des Brunnens ist in **Abbildung 1d** dargestellt.

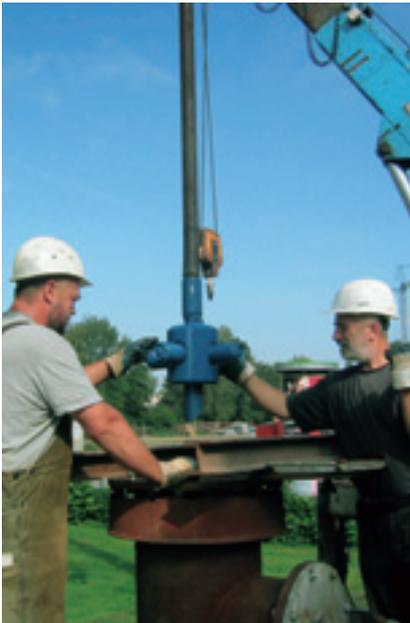
Am 10. Januar 2006 wurden die genannten Arbeiten aufgenommen. Die untere Perforation bei ca. 40,4 m u. GOK verlief aus „übertägiger“ Sicht und Kontrolle normal. Beim Ausbau des Perforators (**Abb. 2**) klemmte dieser bei ca. 30 m u. GOK fest, konnte nach unten jedoch frei bewegt werden. Bei den letztendlich erfolglosen Versuchen, den Perforator auszufahren, wurde festgestellt, dass die Ringraumverfüllung zwischen den Rohren DN 800 und DN 400 im oberen Bereich nicht mehr vorhanden war und die Brunnenrohre DN 400 oben frei bewegt werden konnten. Da offensichtlich ein Kollaps der Brunnenrohre den Ausbau des Perforationsstranges verhinderte, der Perforator aber nach unten frei war, wurden die Rohre DN 400 bei Teufe 42,5 m komplett aberodiert und zusammen mit dem Perforationsstrang ausgebaut (**Abb. 3**). Das restliche Hinterfüllmaterial lief dabei in den Brun-

Abb. 2 Hydraulischer Perforator vor dem Einbau in den zu sanierenden Brunnen

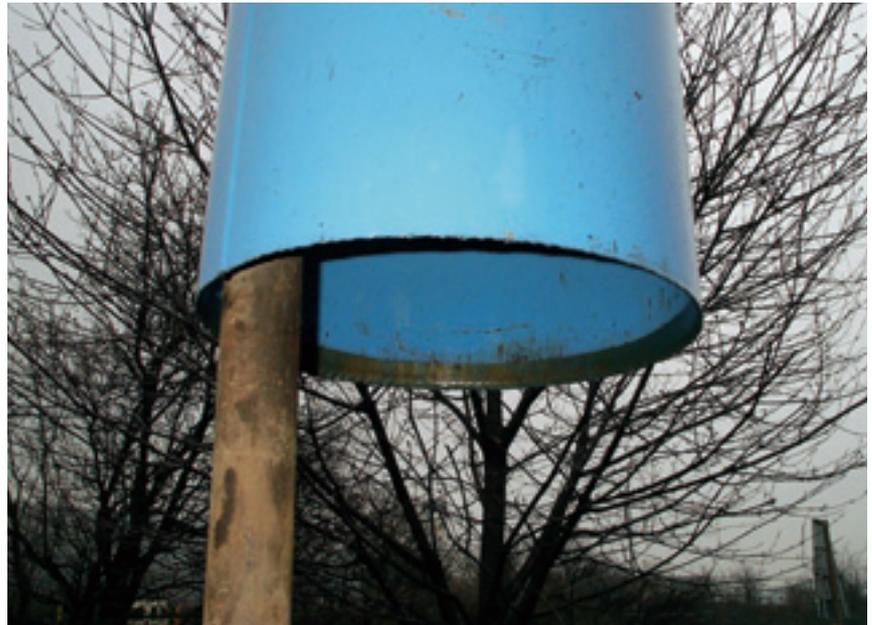
Abb. 3 Hydraulisch hergestellter Rohrschnitt des Brunnenrohres DN 400 Stahl

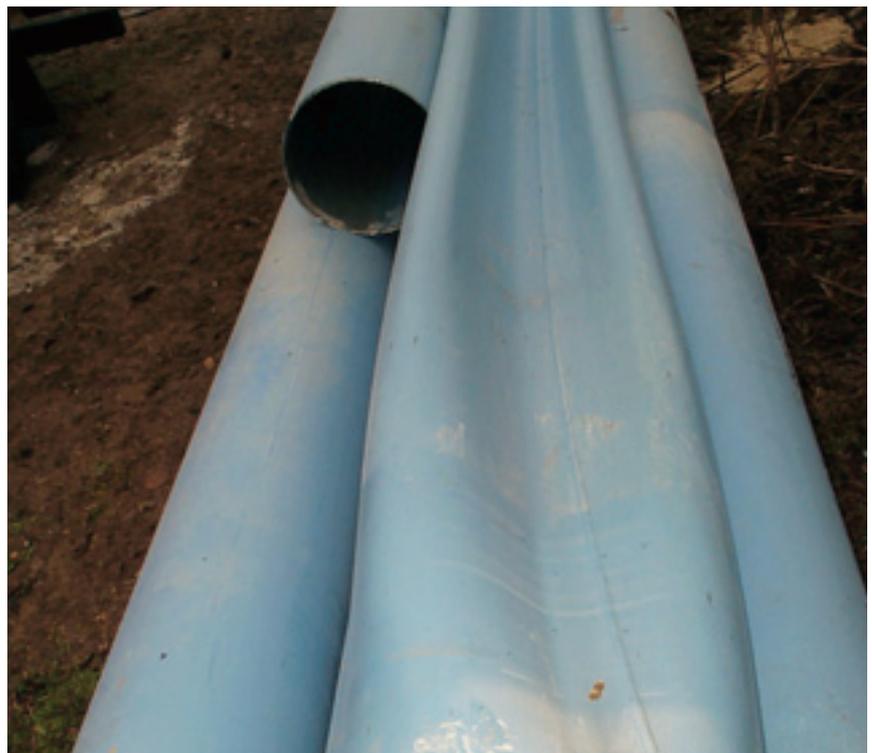
Abb. 4 Zusammengedrückte Brunnenrohre DN 400 aus Stahl nach Ausbau

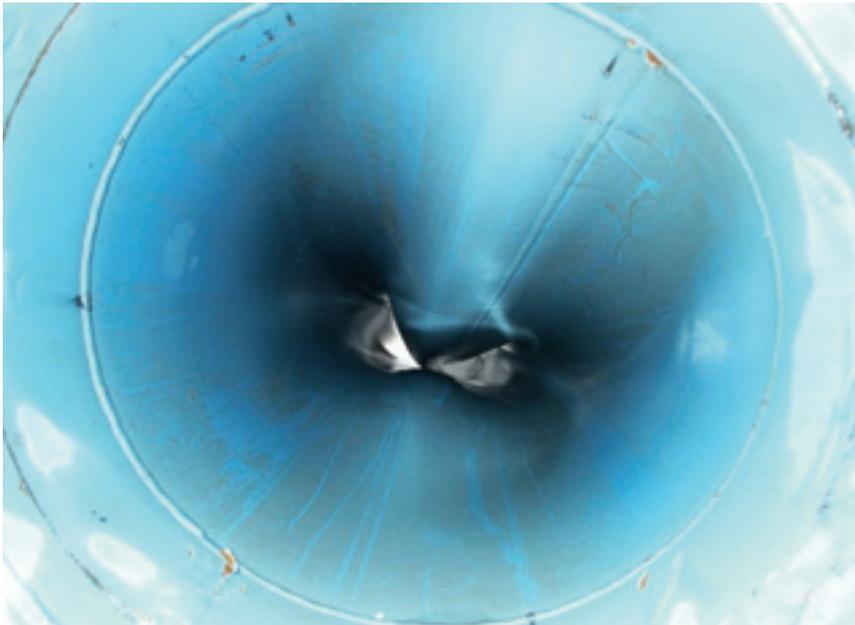
Abb. 5 Durch Nachfall der Ringraumverfüllung zusammengedrücktes Brunnenrohr DN 400 Stahl

Im Rückblick ist festzuhalten, dass bei Arbeiten an vorhandenen älteren Bauwerken unvorhersehbare Ereignisse eintreten können. In diesem Fall musste nach dem Aussaugen des in den Brunnen eingelaufenen Hinterfüllmaterials festgestellt werden, dass die Körnungsangaben in der Dokumentationszeichnung nicht mit dem tatsächlich eingebrachten Material übereinstimmten. Es war wesentlich feineres, z. T. schluffiges Material in den Ringraum verfüllt worden, das durch die Perforationslöcher in den Brunnen auslaufen konnte.
