## Sanierung eines Tiefbrunnens und Maßnahmen zum Brunnenrückbau

# Sanierung eines Tiefbrunnens und Maßnahmen zum Brunnenrückbau

# Procter & Gamble GmbH Brunnen 4, Baujahr 1973

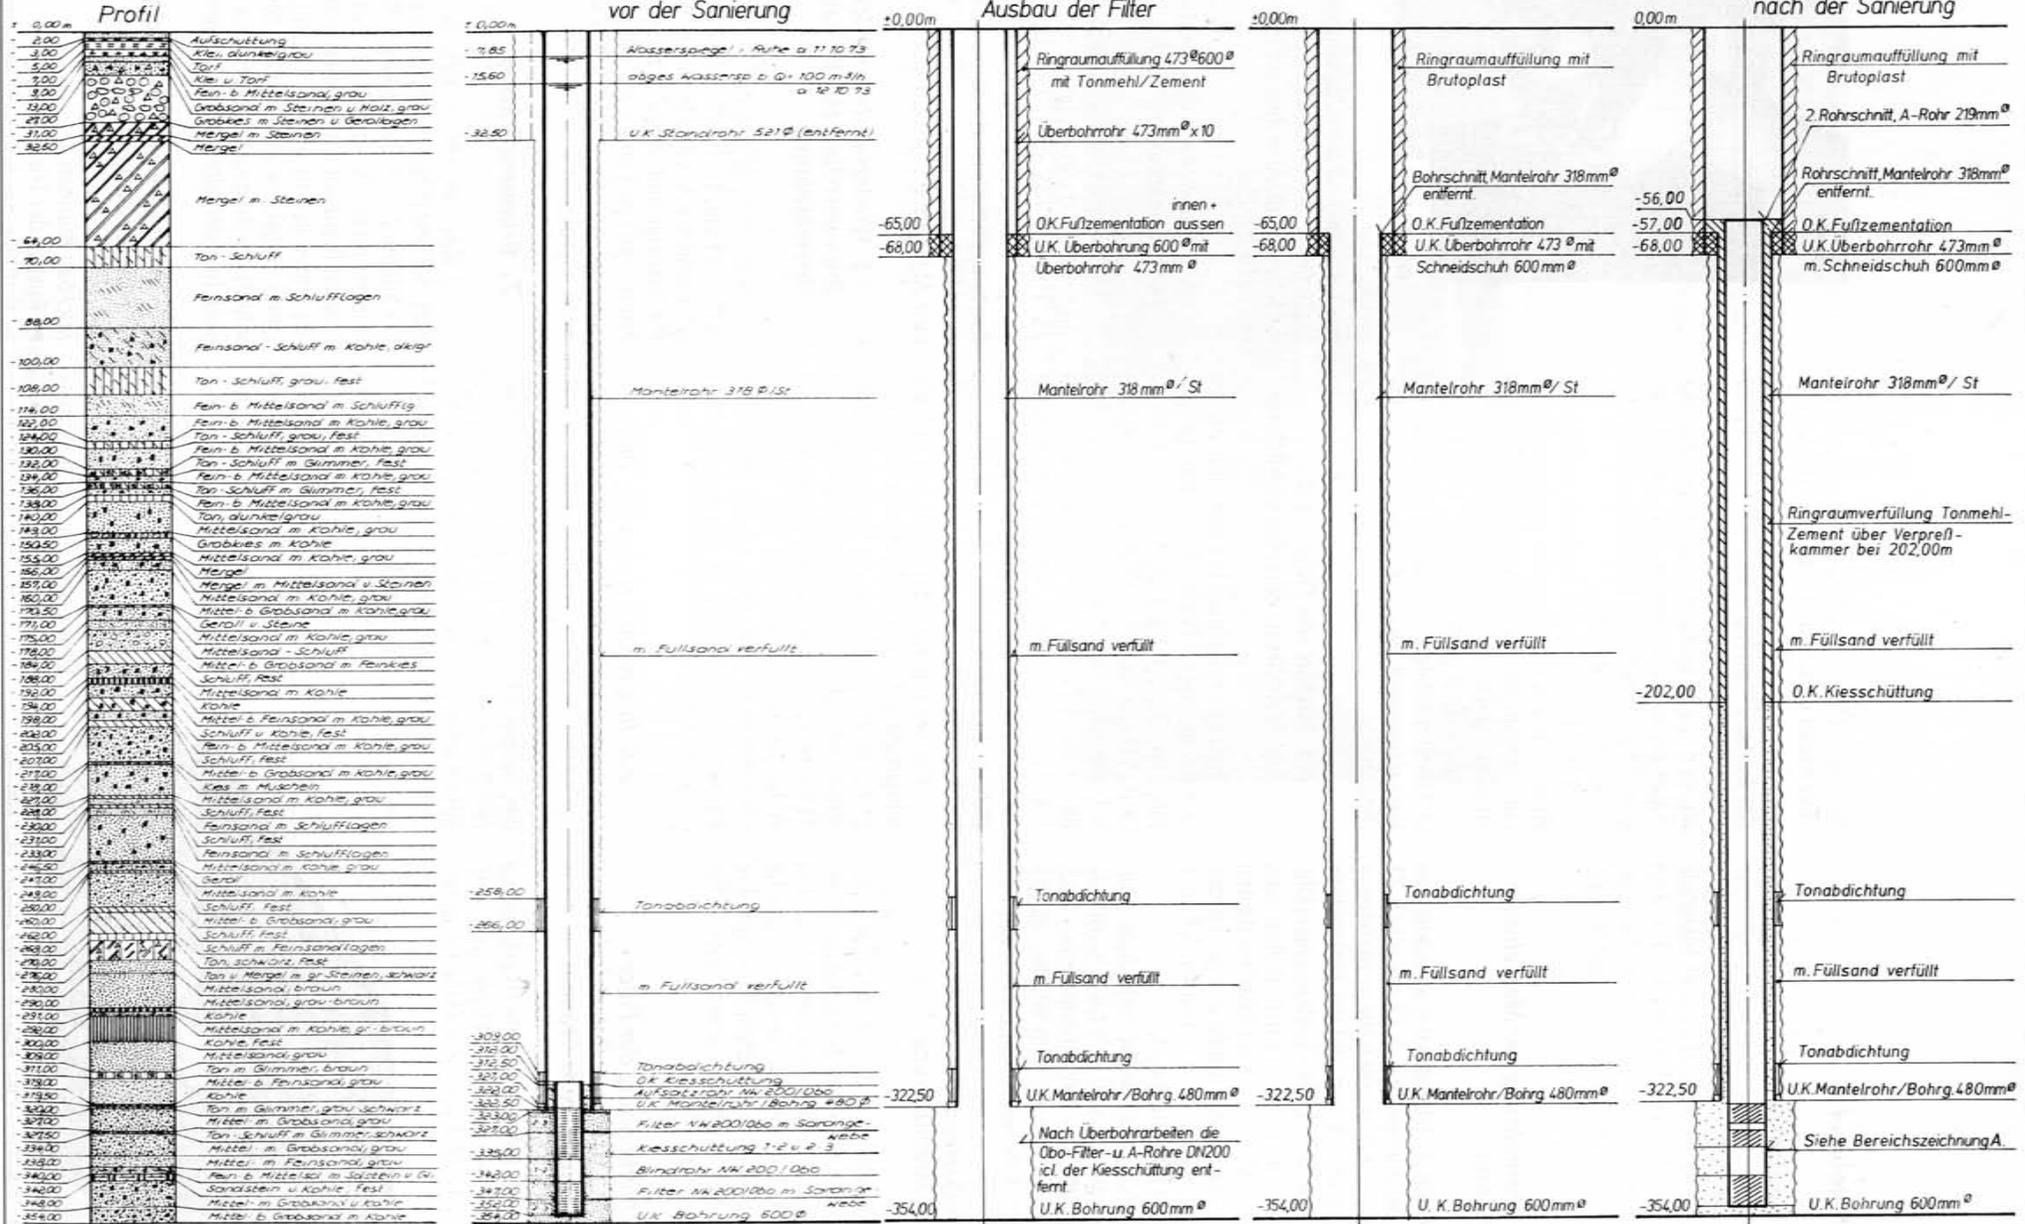
Bild 2: Brunnenusbau vor und nach der Sanierung sowie Zwischenschritte

Die Untersuchungen des Brunnens erfolgten sowohl im Ruhezustand, wie auch bei Förderung. Die Auswertung der Ergebnisse ergab Hinweise auf Korrosionslochfraß im Bereich der Mantelrohre. Weiterhin wurde durch Messungen bei Förderung ein Zutritt von Feinsand und Schluff durch die Filterschlitzte in den Brunnen festgestellt.

Im Bereich der Mergel und Tone zwischen 27 m und 70 m u. GOK ist nach der Ausbauezeichnung keine Tonsperre vorhanden. Daher wurde von der Umweltbehörde für den Bereich dieser stauenden Schichten der Einbau einer nachträglichen Ringraumdichtung gefordert.

Aufgrund ständiger Sandführung während des Förderbetriebes mußte für den weiteren Betrieb der Filterbereich saniert werden. Hierfür wurde von der Preussag GmbH, Abt. Brunnenbau Hamburg, ein Konzept entwickelt und dem Auftraggeber vorgestellt.

- ▶ Überbohrung der vorhandenen Mantelrohre Ø 318 mm bis in eine Tiefe von ca. 68 m u. GOK und Verbleib der Überbohrrohre Ø 473 mm in der Bohrung
- ▶ Einbringung einer Fußzementation und Einbindung der Überbohrrohre von etwa 57 bis 68 m u. GOK

- ▶ Ringraumverpressung zwischen Überbohrrohrstrang und Gebirge mit einer Tonmehl-Zement-Suspension zur Abdichtung der oberflächennahen Schichten
- ▶ Ausbohren der Filter- und Aufsatzrohre DN 200 aus Obo-Material mit einem Fräsmeißel

- ▶ Unterschneiden des alten Filterkiesraumes unterhalb von 322,50 m u. GOK bis zur Endtiefe
- ▶ Schnitt der Mantelrohre Ø 318 mm in einer Tiefe von ca. 57 m u. GOK und Ausbau der Rohre

- ▶ Einbau von Filterrohren DN 200 und Mantelrohren Ø 219 mm einschl. Verpreßkammer
- ▶ Einbringen einer Filterkiesschüttung von etwa 354 m bis 200,80 m u. GOK

- ▶ Verpressung einer Tonmehl-Zement-Suspension zwischen den Mantelrohren Ø 318 und 219 mm über die Verpreßkammer bis 56 m u. GOK
- ▶ Schnitt der Mantelrohre Ø 219 mm in einer Tiefe von 56 m u. GOK

- ▶ Entwickeln des Brunnens, Einbau der U-Pumpe, Setzen des Brunnenkopfes und Schachtbauwerkes

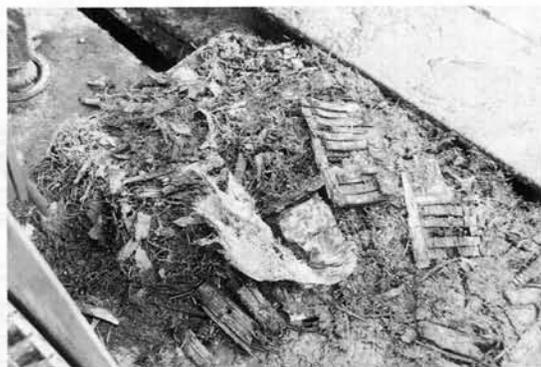
Bild 3: Erbohrtes Obo-Filtermaterial einschl. des Filtergewebes

halb von 312 m u. GOK. Hierzu wurde ein Fräsmeißel Ø 237 mm im Druckspülverfahren eingesetzt. Das zerbohrte Ausbaumaterial bestand zunächst aus dünnen Holzfasern. Mit zunehmendem Bohrfortschritt wurden auch größere Stücke des Ausbaumaterials sowie Filterkies und Saran-Filtergewebe gefördert. Der Bohrfortschritt lag bei ca. 20 m/Tag (Bild 3).

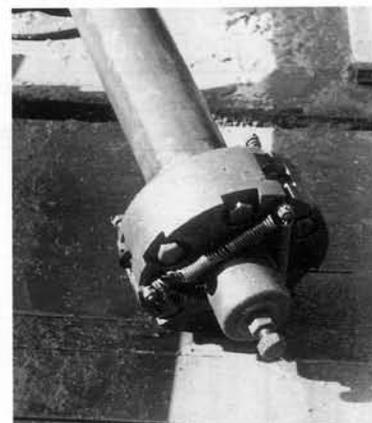
Der Rohrschnitt der Mantelrohre Ø 318 mm erfolgte mit einem hydraulischen Rohrschneider in einer Tiefe von 57 m u. GOK (Bild 4).

Bild 4: Hydraulischer Rohrschneider

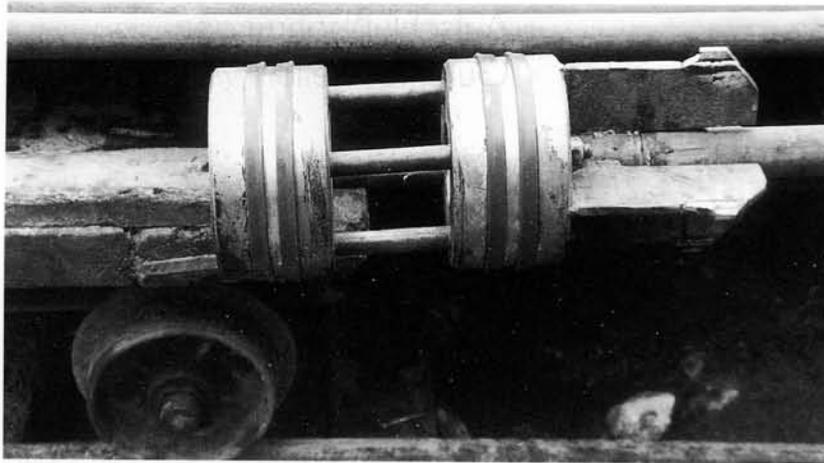
Die Abdichtung des Ringraumes zwischen den beiden Mantelrohrtouren in einer Tiefe von 200 m u. GOK bis 57 m u. GOK erfolgte mittels eines Zementiergestänges und des Verpreßkolbens über die Verpreßkammer (Bild 5).

Als Füllmaterial wurde eine pumpfähige Suspension aus Tonmehl-Zement-Wasser im Verhältnis 70 % Tonmehl und 30 % Zement mit einer Dichte von ca. 1,4 – 1,5 g/cm<sup>3</sup> verpreßt.

**Bild 5: Zementiergestänge mit Verpreßkolben**
