Sonderdruck aus bbr Fachmagazin für Brunnen- und Leitungsbau,
Ausgabe 6/2017

Vom Rückbaukonzept zur Komplettsanierung: Sanierung des Tiefbrunnens P71 in Ludwigshafen am Rhein

Daniel Lang, Dipl.-Ing.

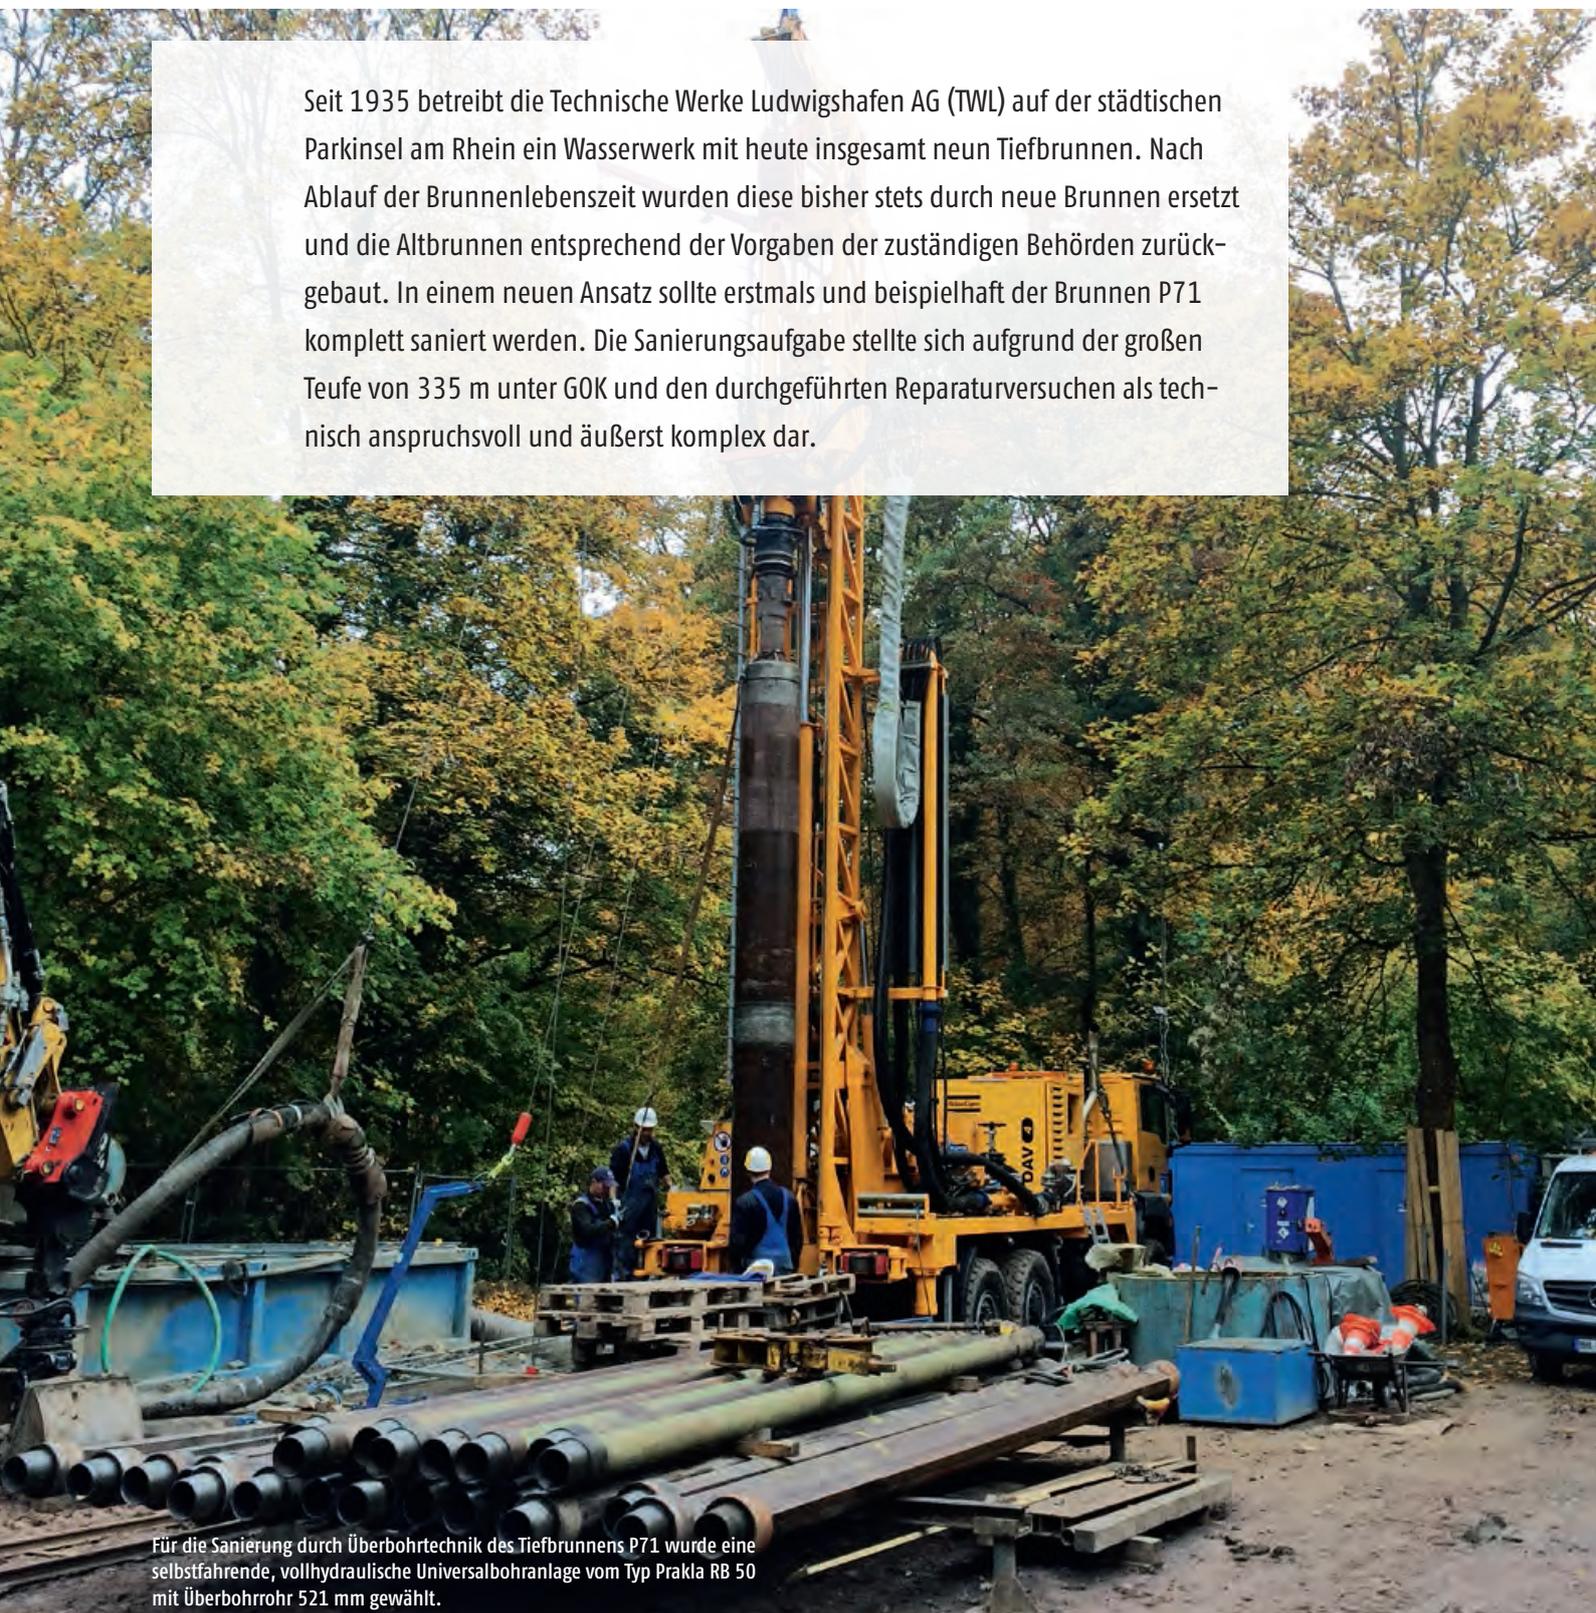
Für die Sanierung durch Überbohrtechnik des Tiefbrunnens P71 wurde eine selbstfahrende, vollhydraulische Universalbohranlage vom Typ Prakla RB 50 mit Überbohrrohr 521 mm gewählt.
