Sonderdruck aus bbr Fachmagazin für Brunnen- und Leitungsbau,
Ausgabe 10/2017

Rückbau von Tiefbrunnen ehemaliger Hamburger Zivilschutzeinrichtungen

Nord Bohr und Brunnenbau GmbH

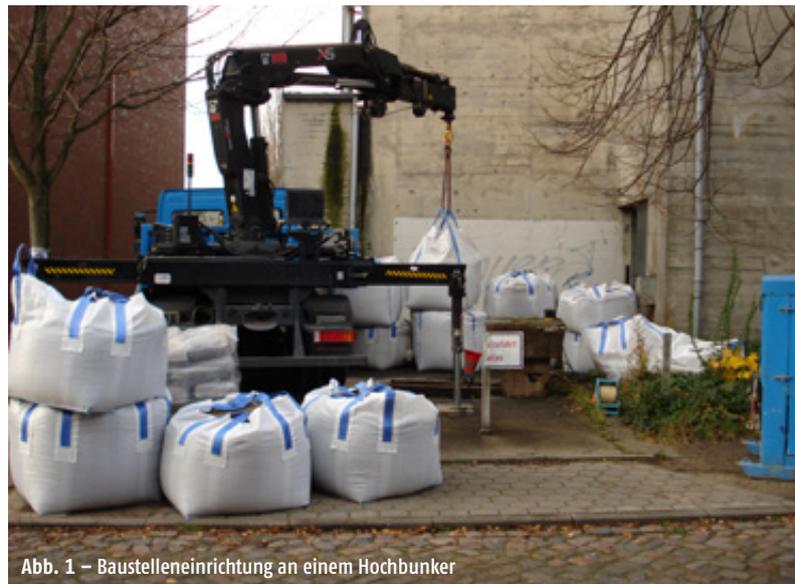
Abb. 1 – Baustelleneinrichtung an einem Hochbunker

Bei den Hochbunkern wurden die Brunnen außerhalb der Gebäude errichtet und in einem separaten Betonschacht abgesetzt (Abb. 1). Die Brunnen wurden oft erst nach dem Bau der Bunker gebohrt. Zum Schutz gegen Bombentreffer oder herabfallende Trümmer wurde der Brunnenschacht aus meterdickem Beton hergestellt. Der Zugang wurde außerdem durch einen ca. 2 t schweren Betonkonus gesichert, der mit einer bituminösen Masse gegen das Eindringen von Regenwasser abgedichtet worden war. Das Herausheben war nur mit schwerem Gerät möglich (Abb. 2).

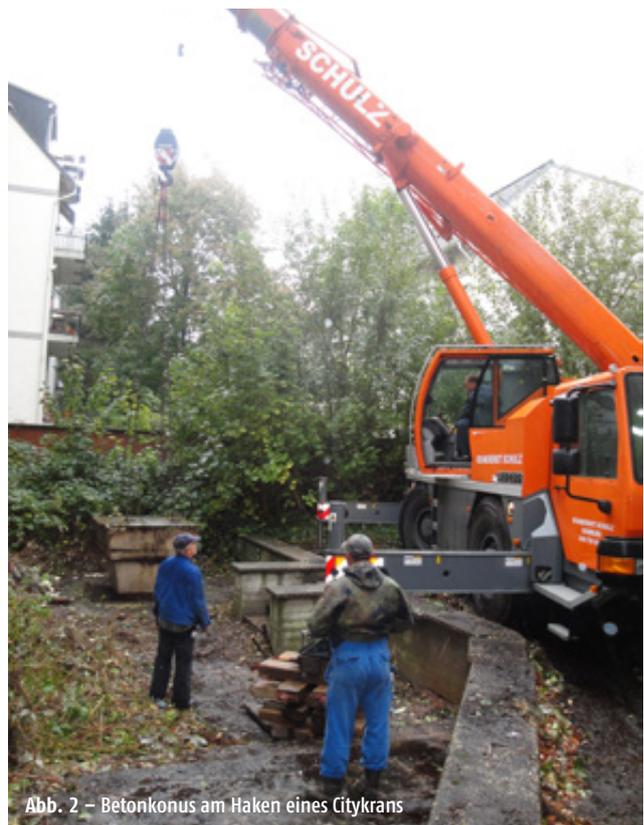
Abb. 2 – Betonkonus am Haken eines Citykrans

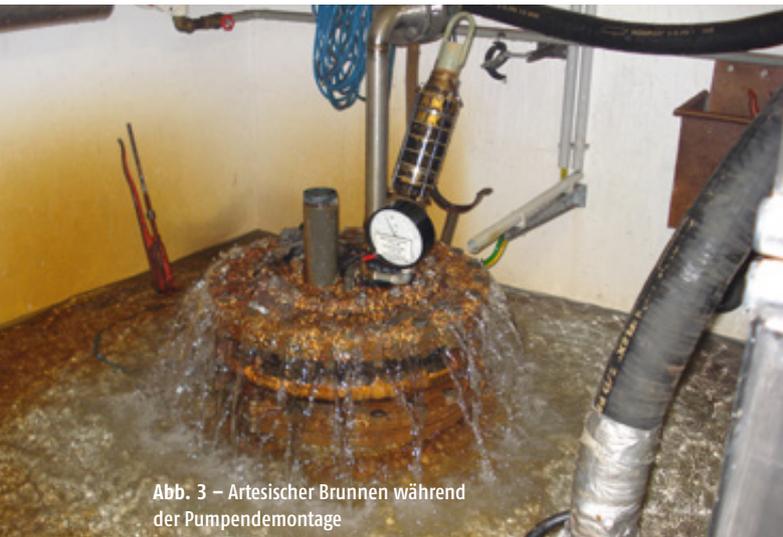
Abb. 3 – Artesischer Brunnen während der Pumpendemontage

Eines der größten Probleme bei tiefliegenden Brunnenanlagen ist die zunehmende Artesik. Die Oberen Braunkohlensande stellen einen gespannten Aquifer dar. Aufgrund der seit den 1980er-Jahren stetig sinkenden Wasserbedarfe vor allem in der Hamburger Innenstadt wird immer weniger Grundwasser gefördert, sodass die Wasserspiegel immer weiter ansteigen. Das unter Druck stehende Grundwasser tritt je nach Lage der Brunnen mit bis zu 1,5 bar Überdruck und einer Schüttung von mehr als 200 m³/h aus den Brunnen aus. In den beengten Räumlichkeiten untertage stellt das die Brunnenbauer immer wieder vor große Herausforderungen (Abb. 3).

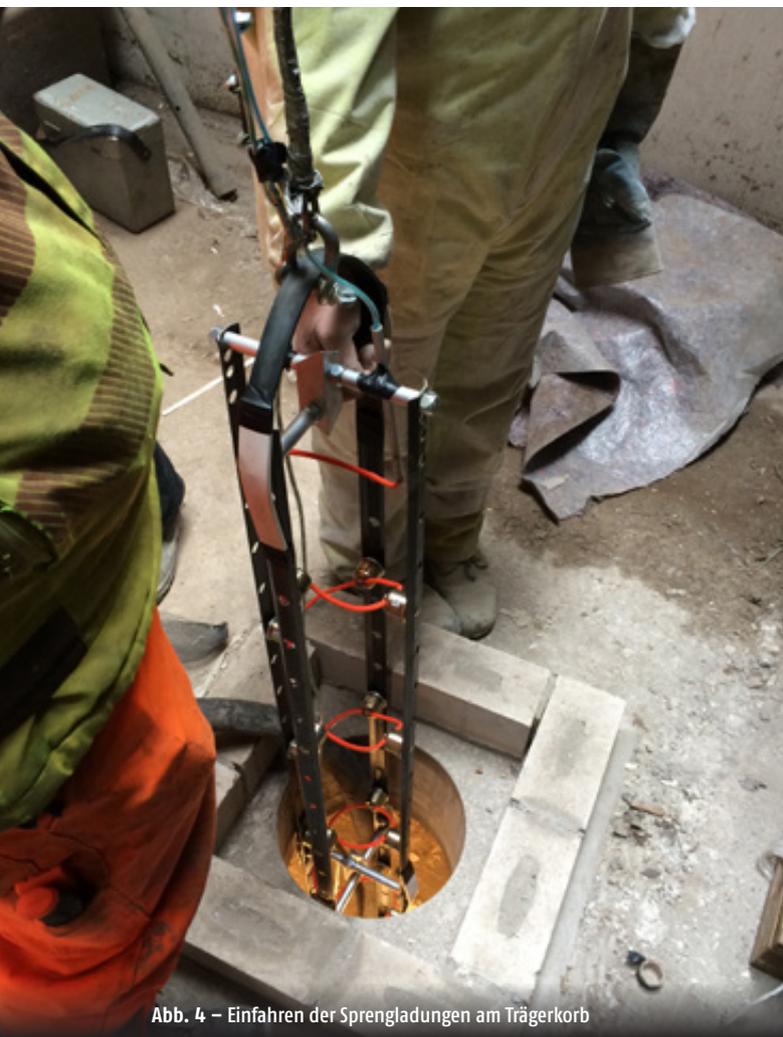
Abb. 4 – Einfahren der Sprengladungen am Trägerkorb

Als wesentlicher Arbeitsschritt im Zuge des fachgerechten Rückbaus gilt das Nachdichten des Ringraumes zwischen Bohr-lochwand und Brunnenverrohrung. Um die Abdichtungssus-pension in den Ringraum hinter die Brunnenverrohrung zu bekom-men, wird in der gerade eingepumpten und daher noch flüssigen Suspension eine Perforation der Rohre durchgeführt. Durch die dabei entstehenden Löcher wird die flüssige Suspension mit-tels Hochdruckverpresspumpe über ein Doppelpackersystem oder den umgebauten Brunnenkopfdeckel hindurchgedrückt. Im Ringraum wirkt die Suspension wie ein Verpresskörper, der sämtliche Porenräume und somit Wegsamkeiten für das Grund-wasser abdichtet.

Die Perforation der Rohre wird sprengtechnisch durchge-führt. Da die Brunnenverrohrungen überwiegend aus Stahl bestehen, müssen dafür Hohlladungen eingesetzt werden. Die dafür auf dem Markt zur Verfügung stehenden Hohlladungen stammen ausschließlich aus der Erdöl- und Erdgasbranche (Abb. 4). Da Hohlladungen ansonsten überwiegend militärisch genutzt werden, bedarf es zur Herstellung und Verwendung einer Vielzahl weiterer Genehmigungen außerhalb des Spreng-stoffgesetzes. Diese Genehmigungen liegen der NORD Bohr und Brunnenbau GmbH vor, um Hohlladungen besser und flexibler an die jeweiligen Situationen anpassen zu können. Somit war es kein Problem, auch in komplexen Situationen die Ladungen schnell und effektiv anzupassen. Gezündet werden die Sprengladungen im urbanen Bereich grundsätzlich elek-trisch mit hochunempfindlichen Sprengzündern (HU-Zünder). Allerdings musste im direkten Gleisbereich der Bahn auf ein nichtelektrisches Zündsystem ausgewichen werden. Dabei wurden die Brunnenbauer durch die Firma Geo-Spreng aus Bröckel unterstützt.
